수원시 문화관광시설 실태조사를 통한 장애인 접근성 개선 방안

요약

* 본 현안수시과제는 2017년 시민과 함께하는 연구사업 "수원시 문화관광시설의 교통약자 접근성 개선연구"(김남진 · 김동예 · 김형수) 2017 연구결과보고서를 요약 · 수정하여 작성된 원고입니다.

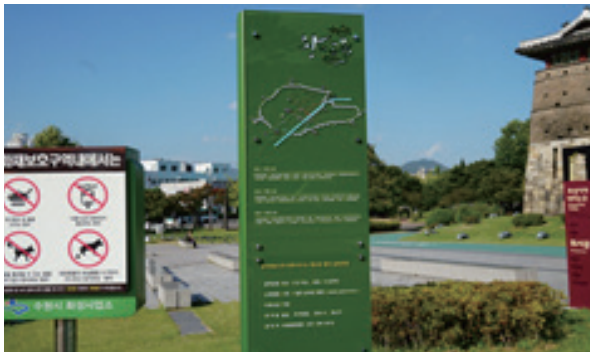
[그림 1] 편의시설 부적절 설치 사례

안내판의 글자가 너무 작아 읽기 어려움

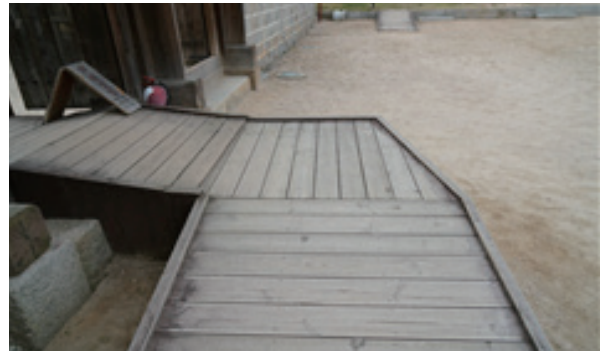
- 문화관광시설마다 단차 제거를 위해 경사로를 설치하는 등 편의시설 설치는 어느 정도 이뤄지고 있지만, 설치 기준에 부적합하게 설치된 경우가 많음
- 화성행궁, 화령전 등에 설치된 경사로들은 너무 가파르거나 폭이 좁아서 휠체어 사용자나 보행이 불편한 노인, 어린이 등이 이용시 매우 위험함

경사로가 좁고 위험함

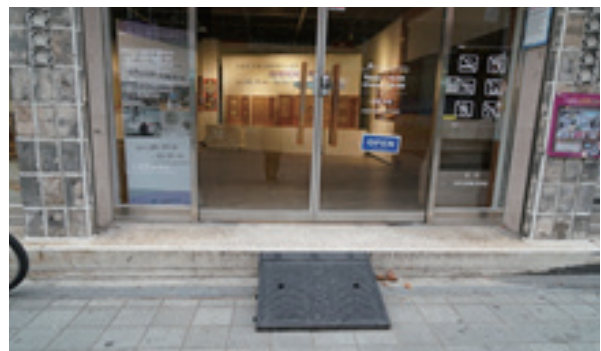
[그림 2] 편의시설 부적절 설치 사례 2

경사로가 좁고 가파름

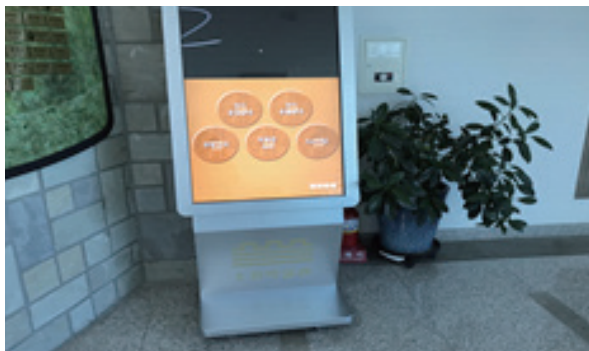
[그림 3] 장애인을 위한 편의 정보 부재

KIOSK 영상 자막 부재

- 시각장애인을 위해 우리말 오디오가이드 기기를 제공하거나 음성안내기, 유도기 등이 설치된 곳이 거의 없어 관람이 어렵고, 점자 인쇄물을 비치한 곳이 한 곳도 없었음
- 시·청각장애인을 위한 기기나 장비 확충과 인적 서비스 제공이 필요하며, 무엇보다 전시 내용 등의 적절한 관람을 위한 정보 제공 및 접근을 보장해야함
